AUTOZBYT

WYCENA

Nr 13/2018

Zadania oceny: ustalenie wartości rynkowej maszyn.

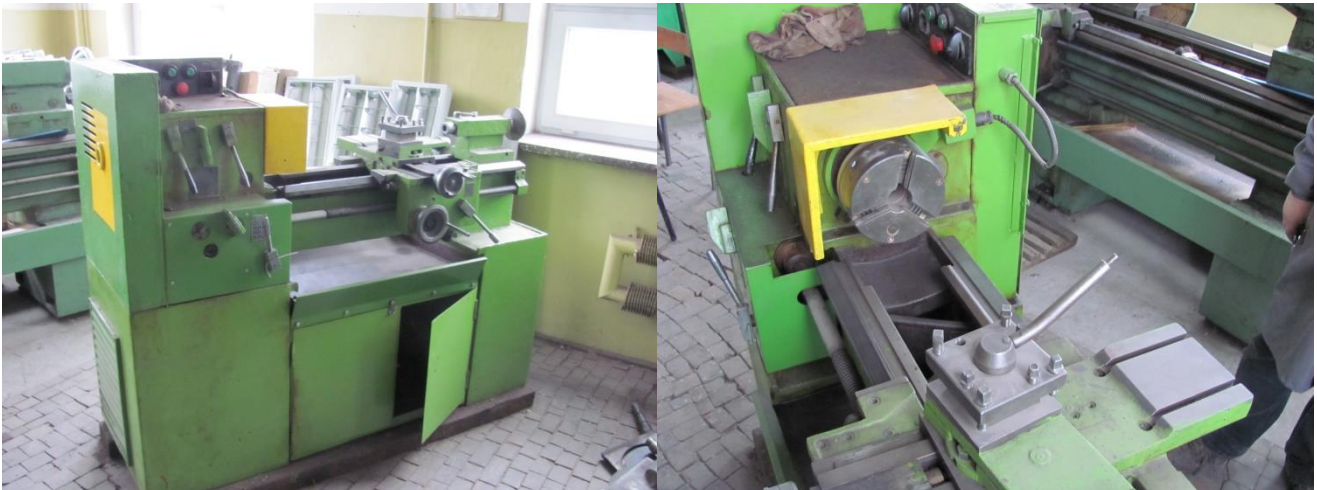
1. Tokarka uniwersalna TUS 25 – 3 szt.

Fotografia pogładowa.

Nr seryjny – brak tabliczki znamionowej. Nr inw. – **000108, 000109, 000110**. Rok prod. – ok. 1970

Stan techniczny wycenianych maszyn, podobny,

- ułożyskowanie wrzeciennika, zużyte,
- szczęki wrzeczona ze śladami wyszczerbień,
- prowadnice suportu rozkalibrowane, wyraźnie wyczuwalny luz suportu,
- nadmierne luzy na kole posuwu sań wzdłużnych, (do ok. 40° na kole),
- nadmierne luzy na kole posuwu sań poprzecznych, (do ok. 30° na kole).

Tokarki kwalifikują się do naprawy i regulacji.

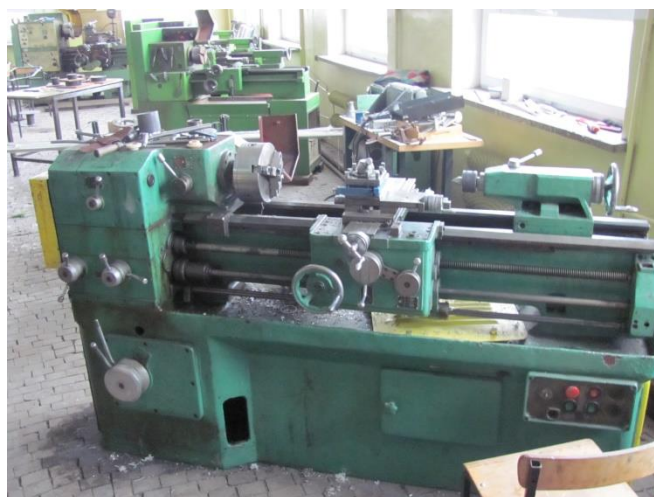
2. Tokarka uniwersalna TUM 25 – 1 szt.

Fotografia pogładowa.

Nr seryjny – brak tabliczki znamionowej. Nr inw. – **000107**. Rok prod. – ok. 1970

- ułożyskowanie wrzeciennika, zużyte
- prowadnice suportu rozkalibrowane, wyraźnie wyczuwalny luz suportu,
- nadmierne luzy na kole posuwu sań wzdłużnych, (do ok. 20° na kole),
- nadmierne luzy na kole posuwu sań poprzecznych, (do ok. 20° na kole).

Tokarka kwalifikują się do naprawy i regulacji.

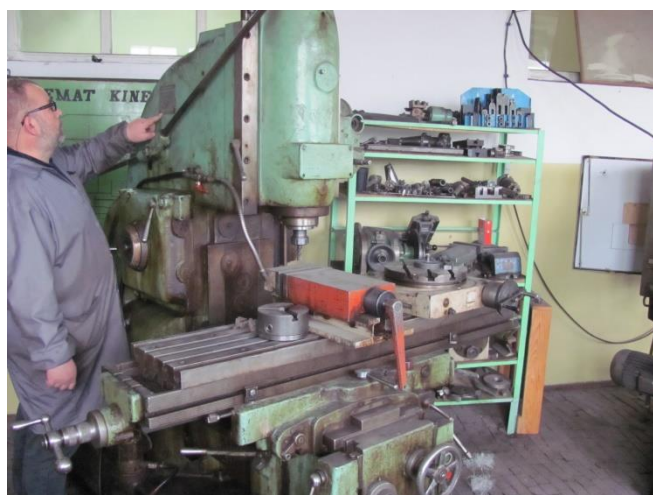
3. Frezarka pionowa FYA 32 – 1 szt.

Fotografia pogładowa.

Nr seryjny – 7541 Nr inw. – **b.d** Rok prod. – 1968

Frezarka zużyta eksploatacyjnie w stopniu znacznym. Istnieje możliwość uruchomienia, jednak sposób użytkowania w warsztatach szkolnych, brak remontów i napraw, które przy użytkowaniu demonstracyjnym nie były konieczne, spowodowały, że ewentualne dalsze użytkowanie w produkcji, wymaga wykonania przeglądu i napraw wynikowych.

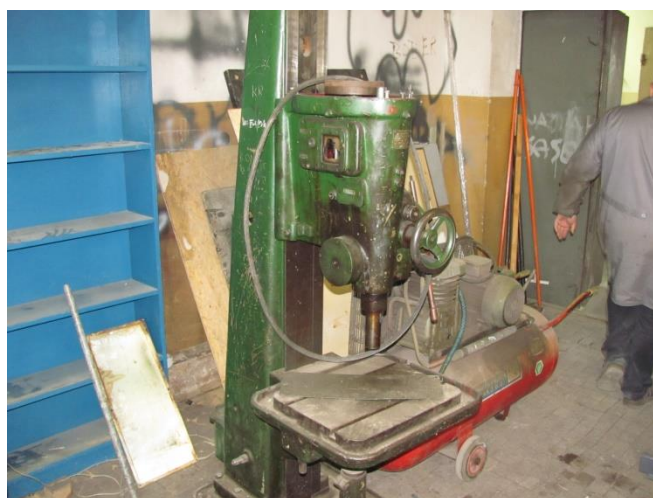
4. Wiertarka kadłubowa W II-25 – 1 szt.

Fotografia pogładowa.

Nr seryjny – 529 Nr inw. – **000111** Rok prod. – 1971

Wiertarka niesprawna, częściowo zdemontowana. Brak uchwytu wiertarskiego. Silnik wymontowany, spalony. Podczas prób posuwów stwierdziłem występowanie luzów w przekładniach. Wiertarka kwalifikuje się do naprawy i uzupełnienia.

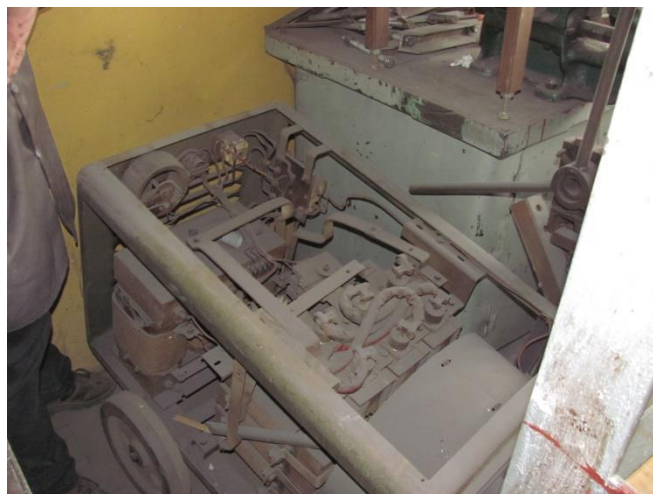
5. Spawarka transformatorowa ST-250

Fotografia pogładowa.

Nr seryjny – 5426 Nr inw. – **000049** Rok prod. – 1970

Spawarka niesprawna, częściowo zdemontowana. Brak przewodów i części przełączników.

Brak możliwości oceny jakości uzwojeń transformatora. Dla potrzeb wyceny przyjąłem jako zdatne do użytku. Spawarka kwalifikuje się do naprawy i uzupełnienia.

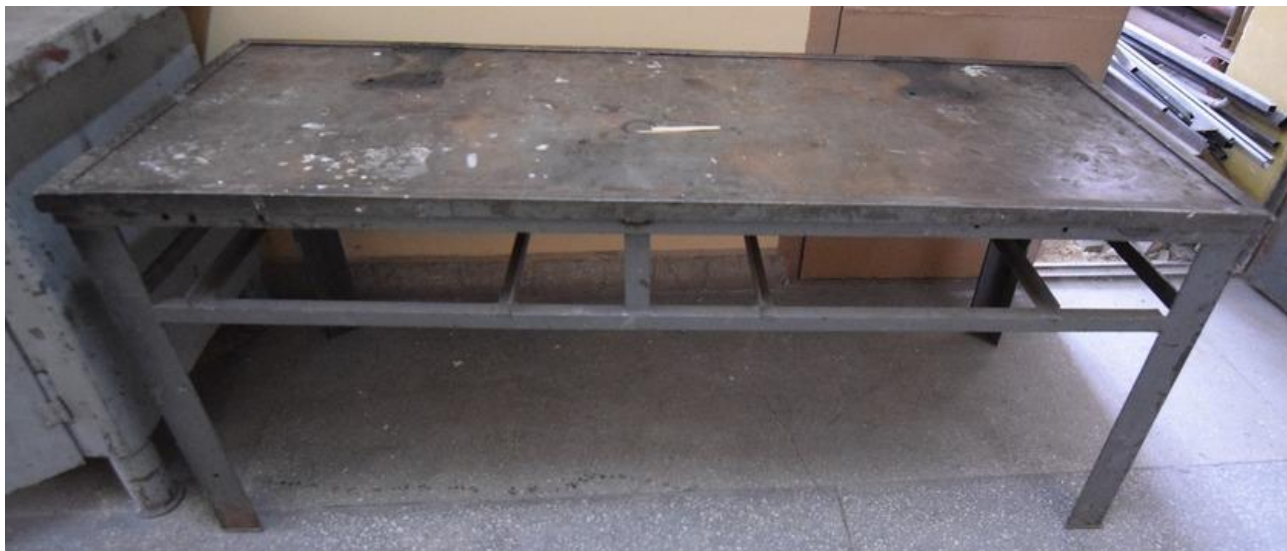
6. Stół ślusarski

Fotografia pogładowa.

- szerokość - 187 cm

- głębokość - 72 cm

- wysokość - 78 cm

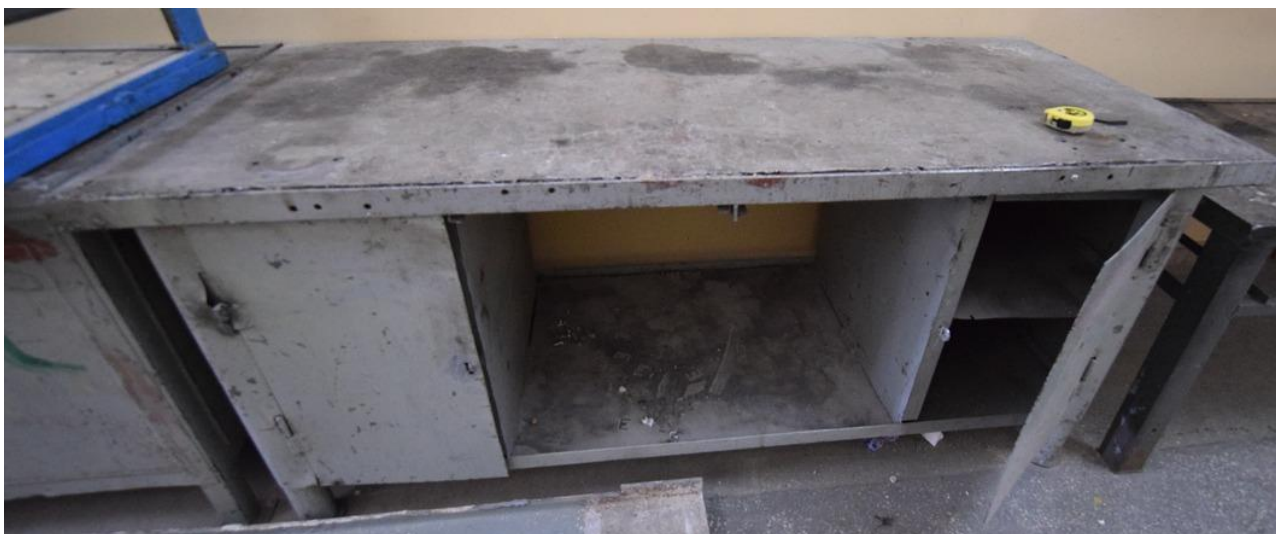
7. Stół ślusarski z szafkami

Fotografia pogładowa.

- szerokość - 200 cm

- głębokość - 81 cm

- wysokość - 93 cm

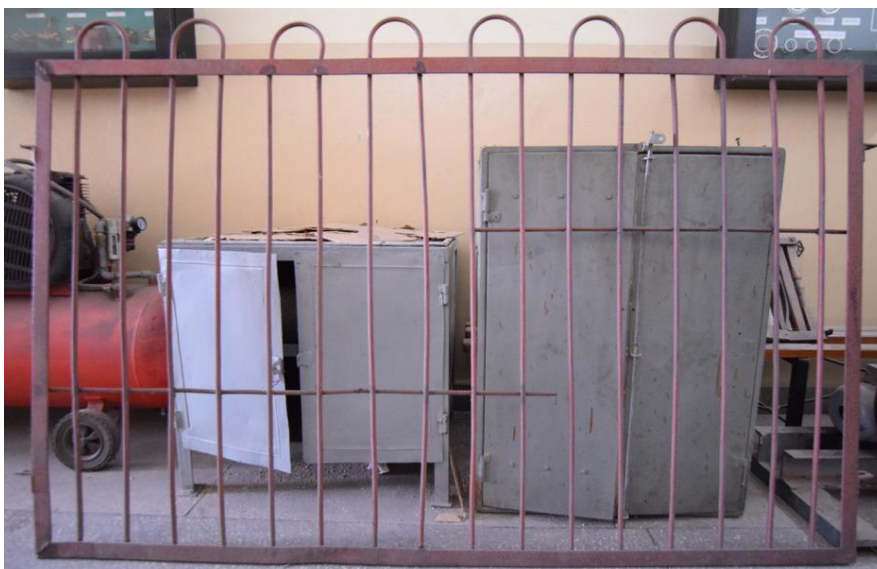
8. Przęsło ogrodzeniowe

Fotografia pogładowa.

- szerokość - 200 cm + 2x4,5 cm mocowanie
- wysokość - 132 cm
